I - PRELIMINARES**I 1 - REQUERENTE****YAMAHA MOTOR DA AMERICA LTDA****I 2 - REQUERIDO****INDUSTRIA E COMERCIO MARTIM LTDA****I 3 - OBJETIVO DO TRABALHO**

Trata-se de determinar o valor de mercado do imóvel situado na Rua Santa Madalena, nº 35 – Centro – Bragança Paulista/SP

Trata-se de avaliar o imóvel localizado na Rua Santa Madalena, nº 35 – Centro – Bragança Paulista/SP com área de terreno com 256,50 m² (duzentos e cinquenta e seis metros e cinquenta decímetros quadrados), matriculado sob nº 46 222 no Cartório de Registro de Imóveis de Bragança Paulista município de São Paulo/SP

II 7 - REPORTAGEM FOTOGRAFICA

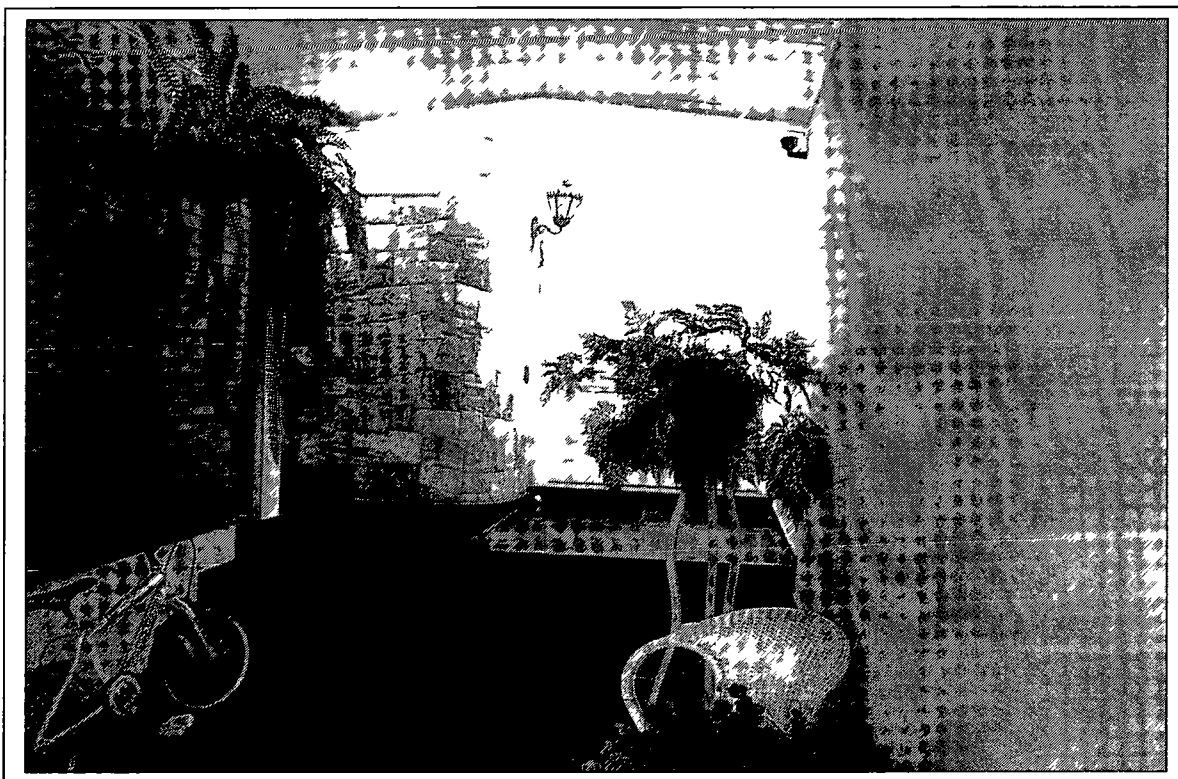
Foto 04 Vista do acesso para o imóvel. Suas principais características construtivas são piso em ardósia, paredes revestidas em massa pintadas em latex, forro em laje.

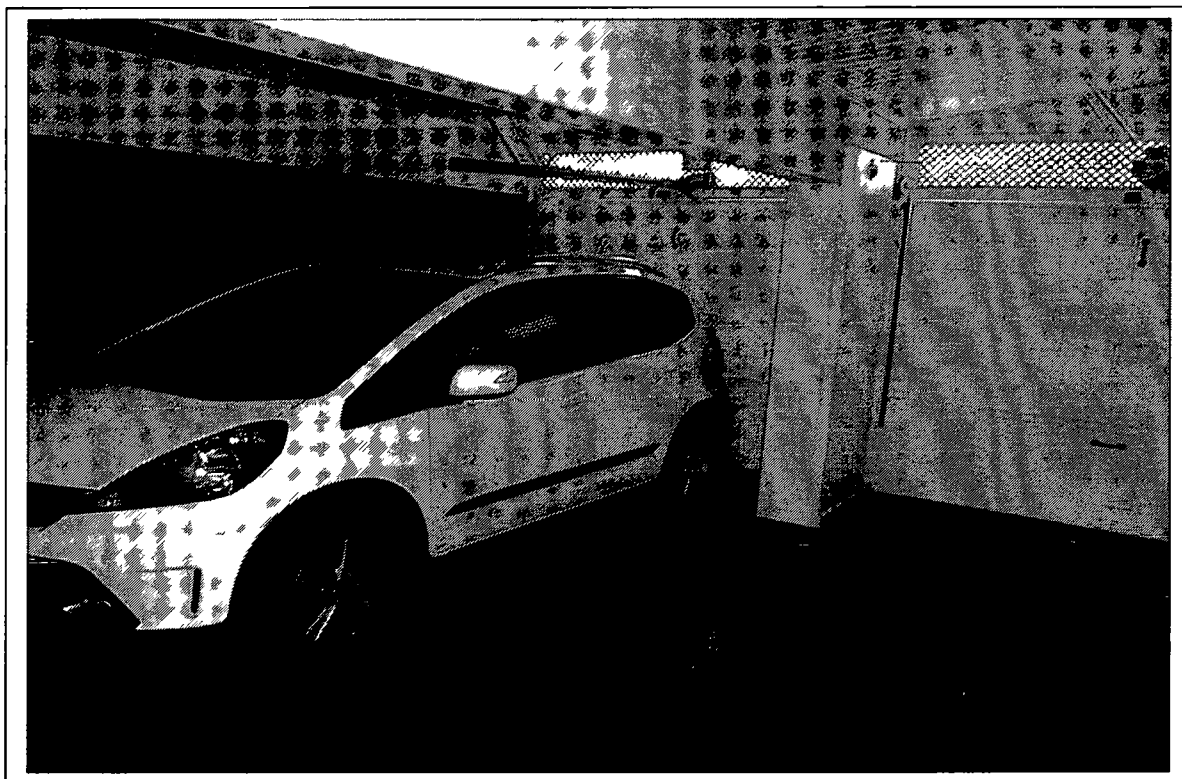
Foto 05 Vista da garagem com piso em ardósia, paredes revestidas em massa pintadas em latex, forro em laje

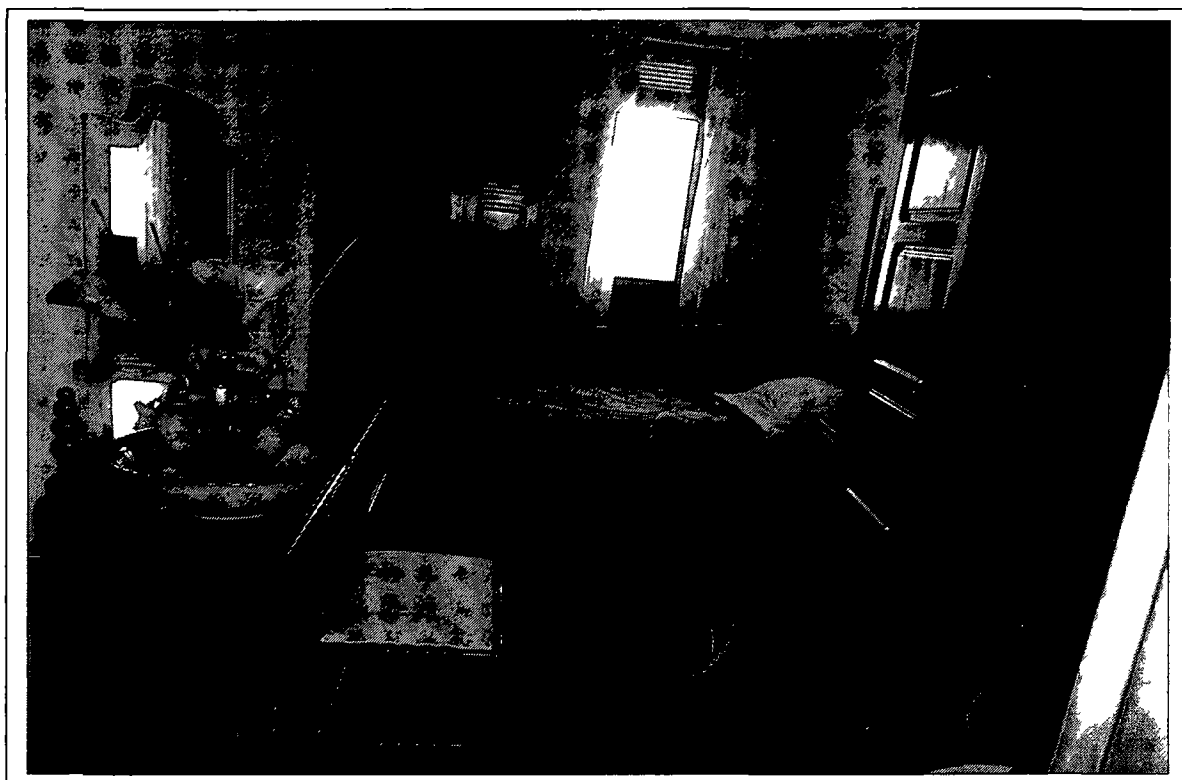
Foto 13 Vista de outro dormitório Suas principais características construtivas são piso em carpete de madeira paredes revestidas em massa pintadas em latex, forro em laje e esquadrias de madeira

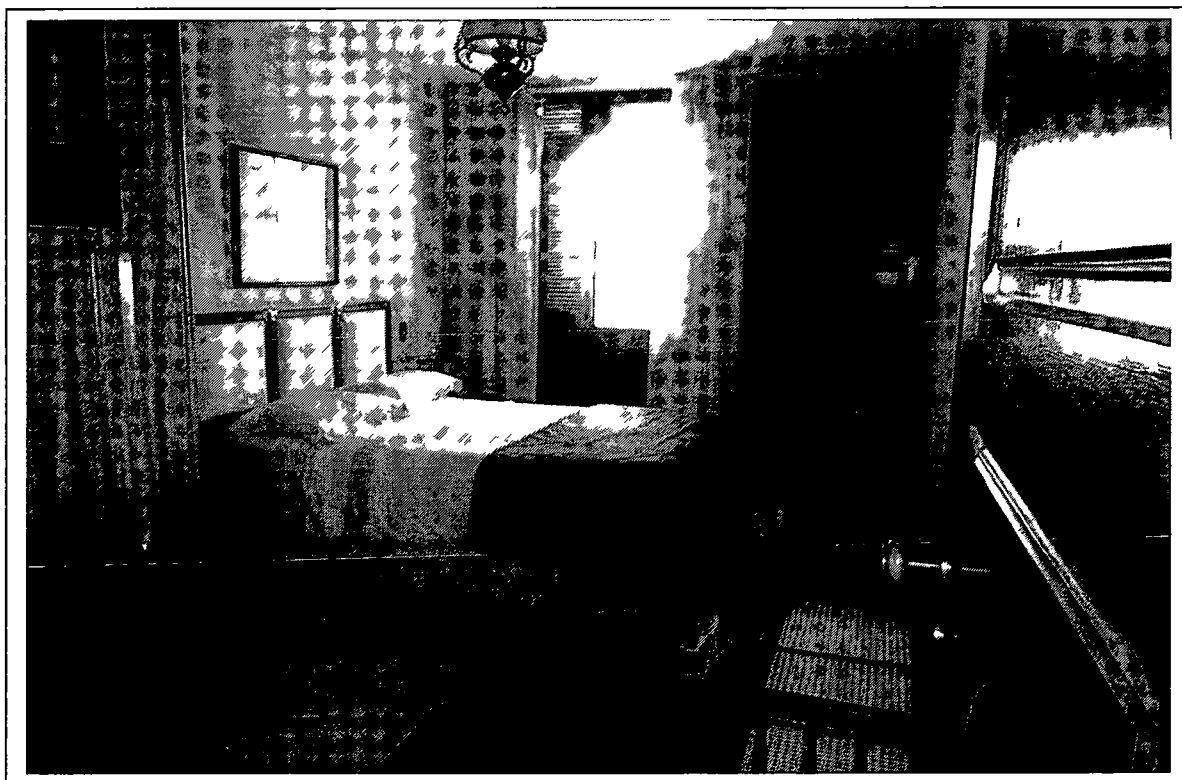
Foto 14 Vista de outro dormitório com acabamentos idênticos aos da foto retratada anteriormente

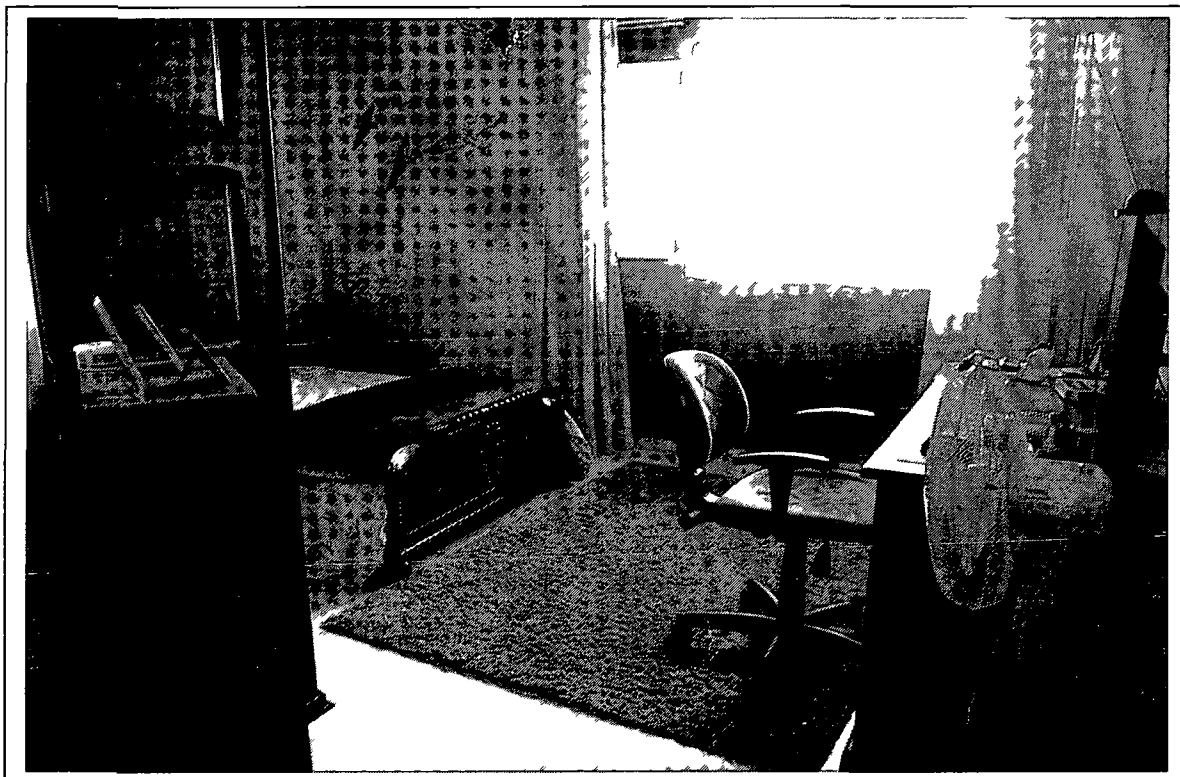
Foto 15 Vista de mais um dormitório. Suas principais características construtivas são piso em carpete de madeira, paredes revestidas em massa pintadas em latex, forro em laje e esquadrias de madeira.

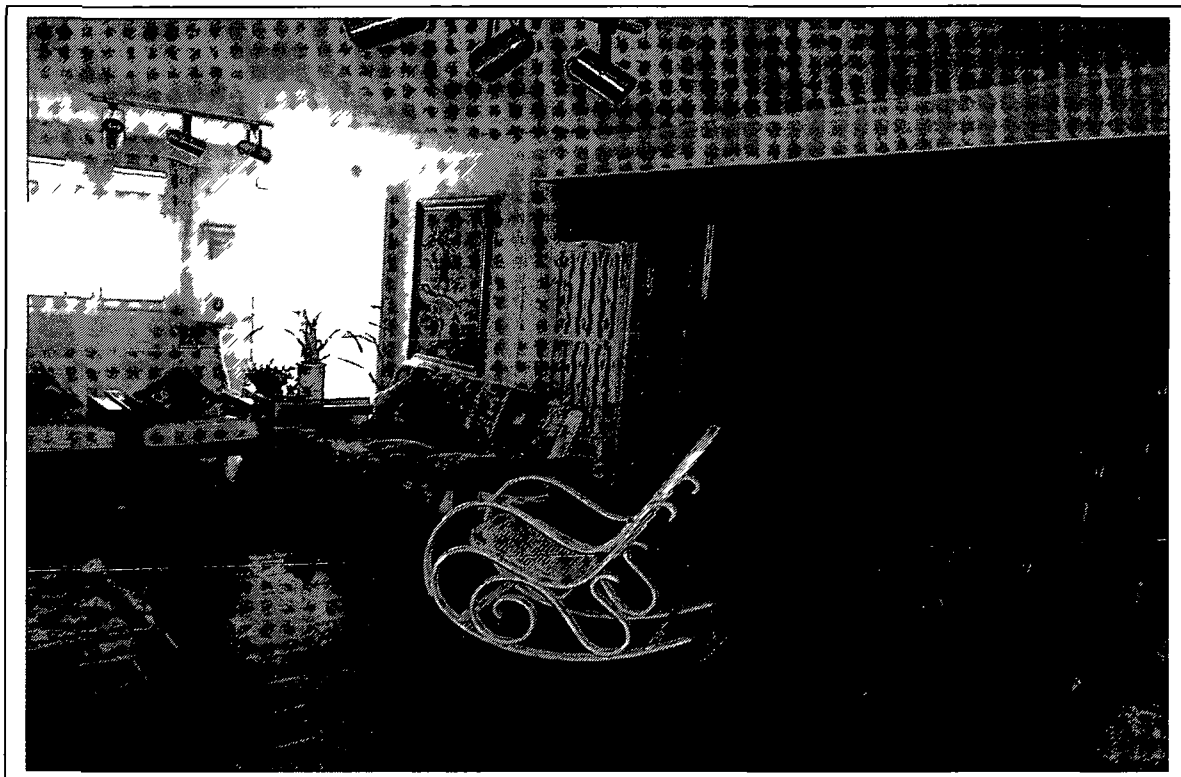
Foto 18 Vista do salão localizado no piso superior. Suas principais características construtivas são piso cerâmico, paredes revestidas em massa pintadas em latex, forro em laje e esquadrias de madeira.

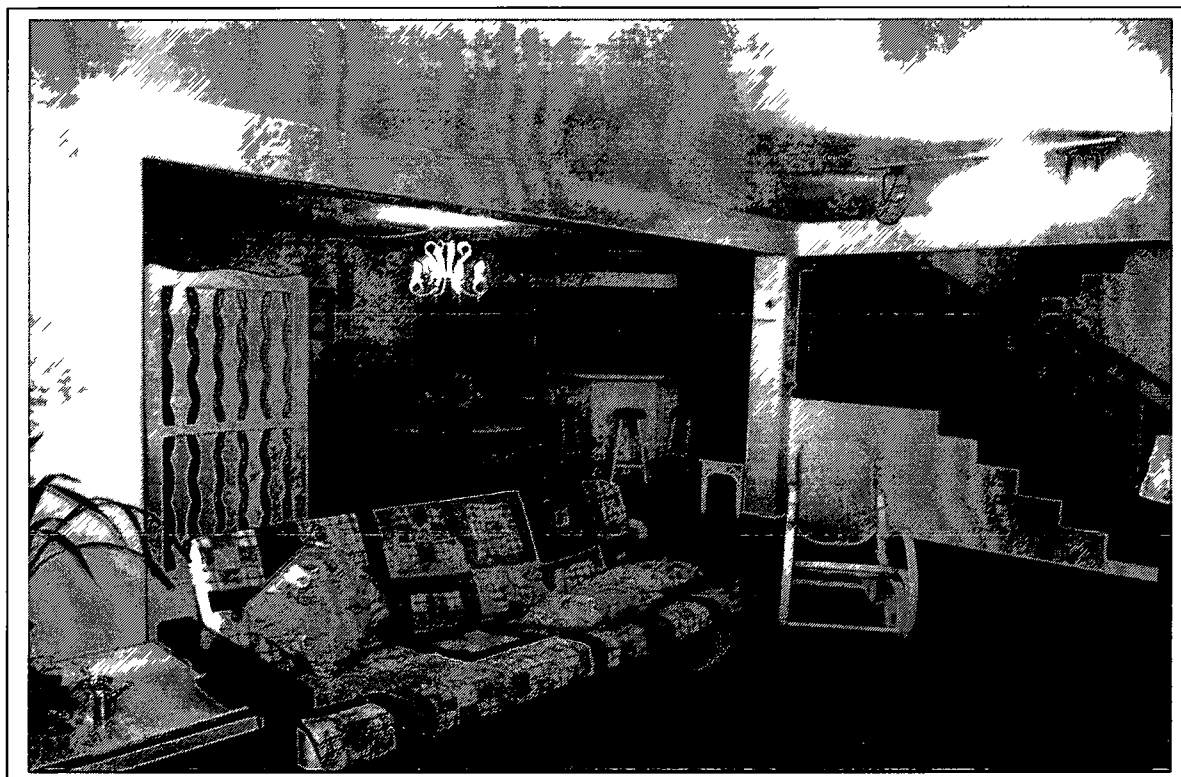
Foto 19 Vista de outro ângulo do salão retratado na foto anterior

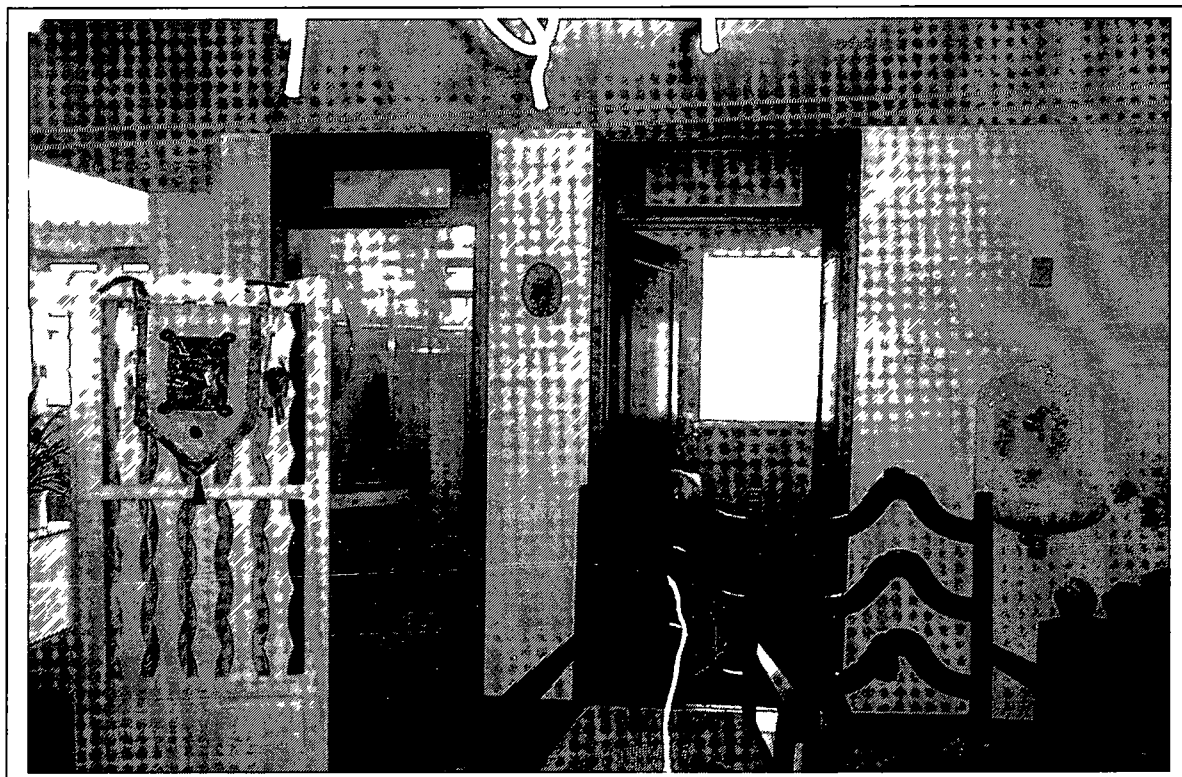
Foto 20 Vista do lavabo existente no pavimento superior. Suas principais características construtivas são piso cerâmico, paredes azulejadas até o teto, forro em laje e esquadrias de madeira. E mais um dormitório ao lado com piso em carpete, paredes revestidas em massa pintadas em latex, forro em laje e esquadrias de madeira.
