**Processo 1009080-17.2019.8.26.0127**

## **LAUDO DE AVALIAÇÃO JUDICIAL**

### Determinação de Valor de Mercado – Imóvel Residencial

O objetivo do presente trabalho é apurar o valor de mercado de venda do imóvel penhorado sendo que este trata-se da **unidade privativa de número 95, localizado no 9º andar do Bloco de número 02 – TORRE TERRA, integrante do empreendimento denominado SOLARES CONDOMINIO & LAZER**, situado na **Estrada do Copiúva, número predial 1500, Vila da Oportunidade, Município de Carapicuíba – SP**.

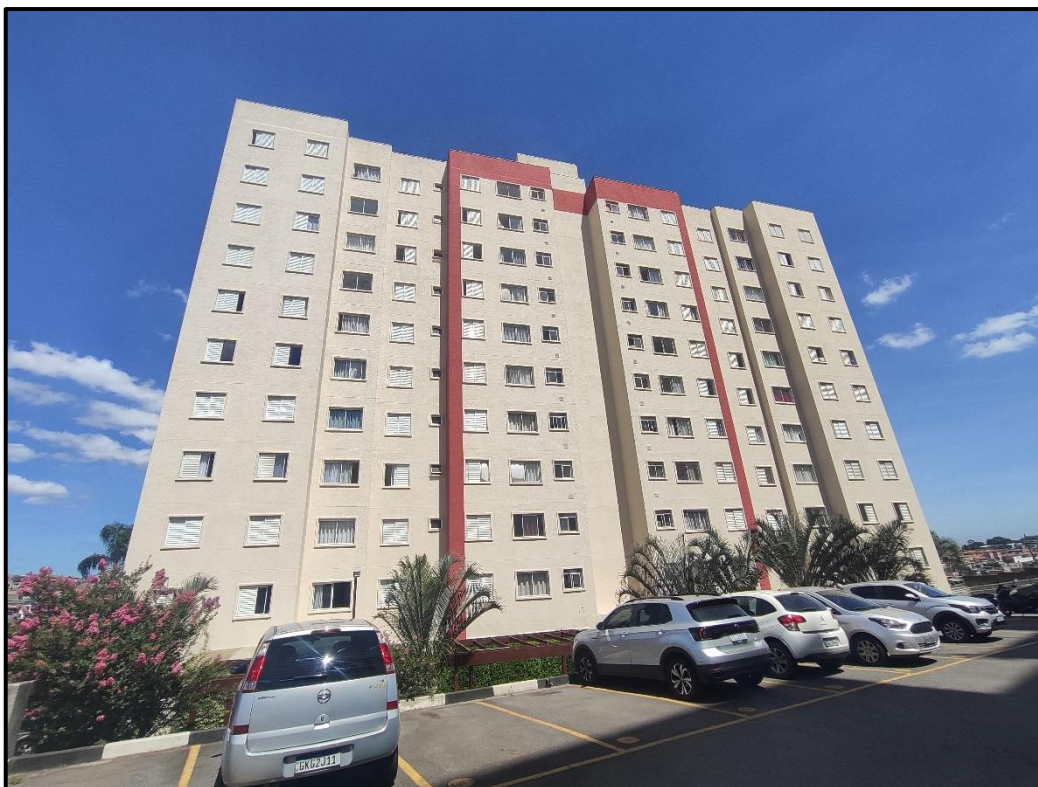
**Ilustração 27:** Vista do Bloco 2 - Torre Terra, local onde se encontra o imóvel avaliando

As torres (blocos) foram edificadas, aparentemente, sob estrutura de concreto armado com fechamento de alvenaria de vedação, apresentando na fachada revestimento em argamassa com aplicação de massa texturizada projetada e pintura acrílica.

Segundo o estudo “Índice – Unidades Padronizadas, versão 2019”, procedido pelo Instituto Brasileiro de Avaliações e Perícias de Engenharia de São Paulo – IBAPE/SP, para fins de aspecto de conservação e depreciação das benfeitorias, o apartamento avaliando enquadra-se, com base na idade e na vista externa do empreendimento, na Referência “E – Necessitando de reparos simples”, que possui as seguintes características:
